# Sanierung von Mardellen im Stausteiner Wald

Gemarkung Kröppen, Landkreis Südwestpfalz

ausgeführt im Oktober 2014

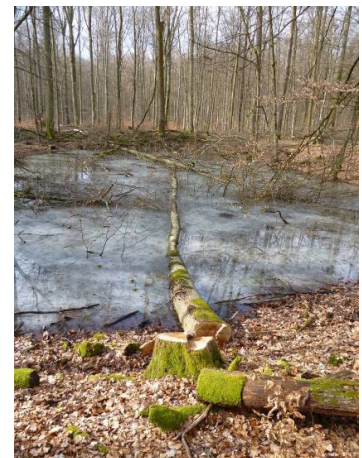
Die recht große, wasserführende, ovale Mardelle liegt im nun recht lichten Wald, der im Februar 2012 durchforstet wurde und deshalb durch die zahlreich herumliegenden Stämme

Die Mardelle hat eine seitliche Ausbuchtung, es könnten die Reste einer Abgrabung oder einer Doppelmardelle sein. Auf der Nordseite liegt eine Tasche, der auch die Böschung folgt. Die Mardelle liegt an einem nach Südwesten leicht geneigten Hang. Es ist eine dreiseitige, meist recht steile Böschung vorhanden, die auf der Westseite eine Höhe von etwa 2,0 Meter hat. Um den Ablauf auf der Südostseite ist der Boden flächig vernässt. Der Ablaufgraben ist durch die hier nahe an der Mardelle verlaufenden Rückegasse stark zerfahren, die Rillen haben sich auf mehrere Meter Länge mit Wasser gefüllt.

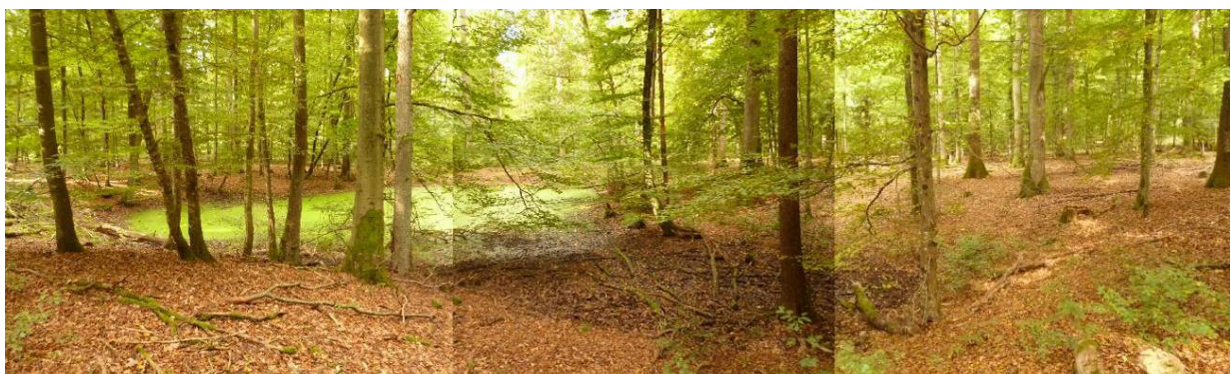
Nach dem Ortstermin zur Einweisung der Baufirma zur geplanten Mardellenberäumung wurde die Mardelle im aktuellen Zustand dokumentiert. Deutlich zu sehen ist der seitliche Anhang, der die Form der Mardelle vom regelmäßigen Oval verzerrt. Es hat den Anschein, als seien hier zwei Mardellen miteinander verschmolzen. Direkt am Rand kann die Sonde ohne großen Kraftaufwand 60 cm tief eindrückt werden. Die Wasserfläche ist von einer dichten Decke Wasserlinsen bedeckt.

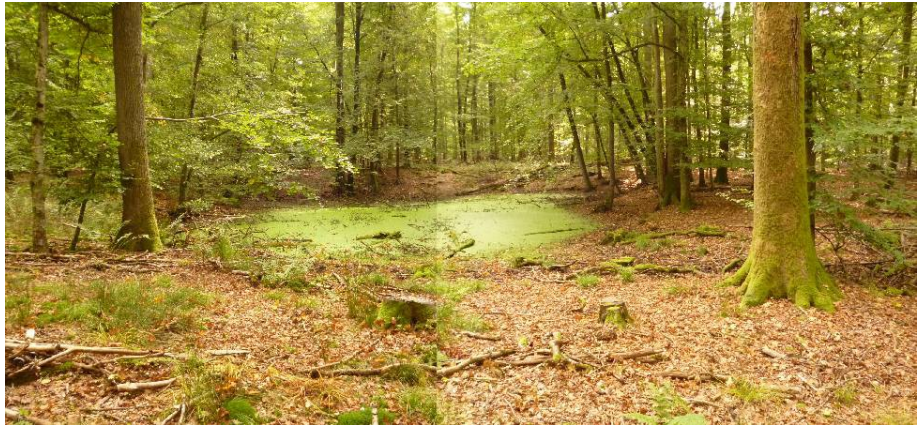
Zunächst muss umfangreich Stammholz weggeräumt werden, das um die Mardelle herum und auch in der Böschung liegt. Die Stämme sind teilweise so dick und noch stabil, dass sie sich vom Bagger nicht in Stücke brechen lassen sondern komplett weggeschoben werden müssen. (03)

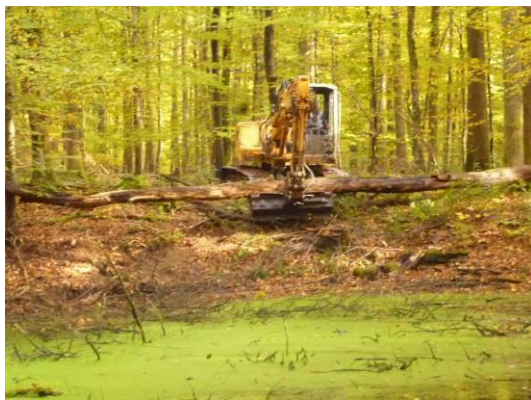
Mit den Arbeiten an der wasserführenden Mardelle, deren Wasserfläche vollständig von Wasserlinsen bedeckt ist, wird gegen 13.15 Uhr begonnen. (98/00)

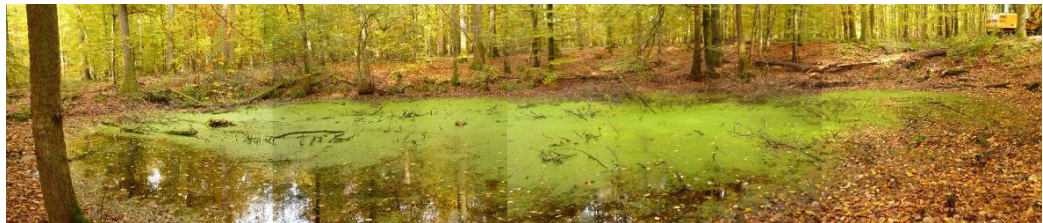
Ansicht der Mardelle nach 20 Minuten Arbeit. (04/07)

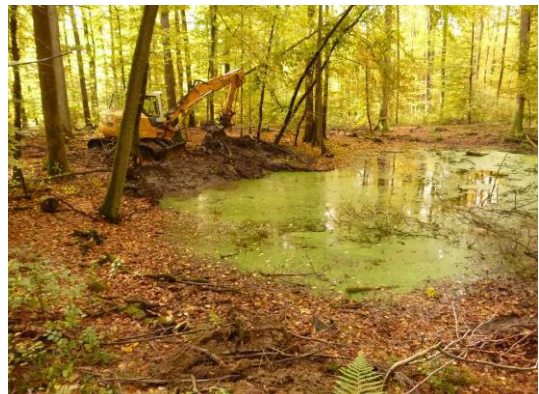
Es kann nur ein Teil der Wasserfläche der Mardelle vom Bagger erreicht werden, da die Böschung einerseits steil ist, andererseits die Bäume recht eng stehen und so den Schwenkbereich des Baggers erheblich einschränken. Durch das Eintauchen der Baggerschaufel werden die Wasserlinsen teilweise unter Wasser gedrückt, teilweise zusammen mit dem Faulschlamm aus der Mardelle entnommen. (10)

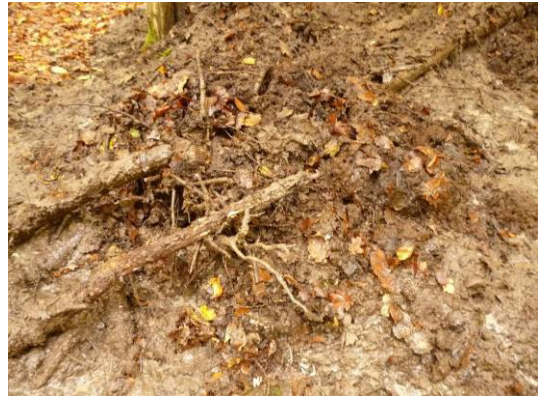
Im recht hellen Faulschlamm, der aus der Mardelle gefördert wird, sind zahlreiche Baumteile und auch ganze Bäume mit ihren Wurzeln eingebettet, die in der Mardelle wuchsen, in dem lockeren Schlamm aber keinen Halt fanden und deshalb umgefallen sind. Auf der Faulschlamm-schicht liegen verrottete, rotbraune Blätter-schichten. (12)

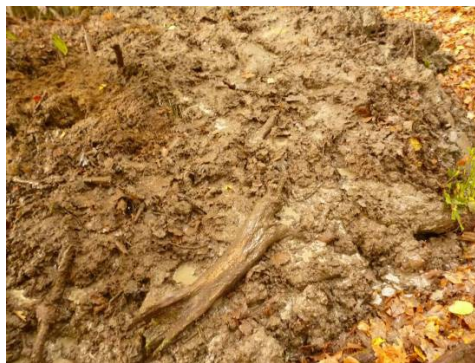
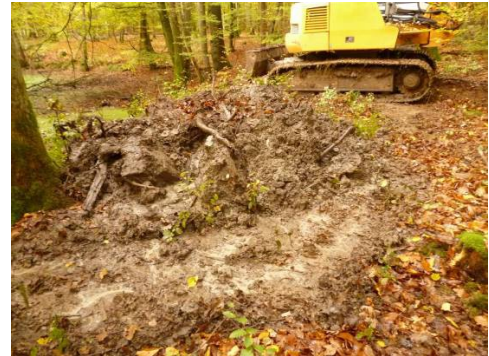
Holzreste aus der Mardelle (21)

Viel mehr oder weniger stark zersetztes Holz durchsetzt den recht hellen lehmigen Schlamm. (23)

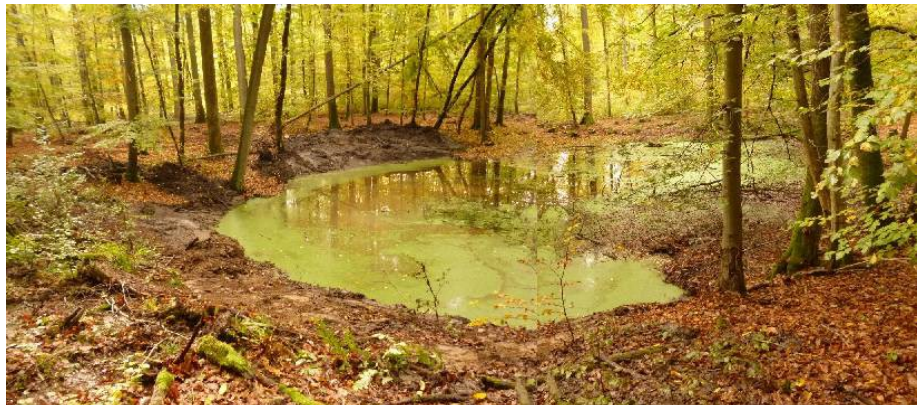
Durch die Bearbeitung an verschiedenen Stellen hat die Wasserlinsendecke deutliche Lücken. Die bearbeiteten Böschungsflächen fallen durch ihre dunkle Färbung auf. (24/25)

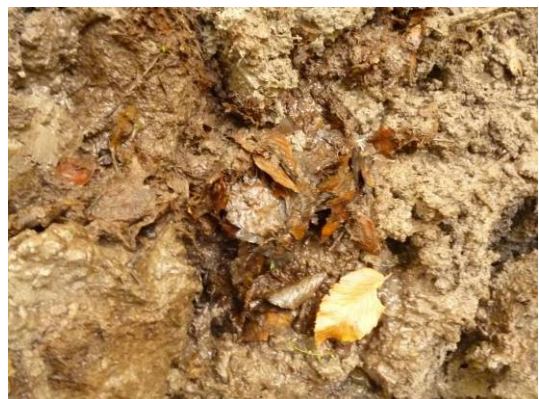
Das zuletzt geförderte Material ist deutlich heller als der Faulschlamm und wurde beim Glattziehen der Böschung aus einer Schicht unterhalb der Humusschicht abgezogen. Es ist vermischt mit einigen frisch gefallenen Blättern. Da das Hochziehen und Glätten der Böschung unter der Wasserlinie ansetzte, ist das Material stark durchnässt und wasserhaltig. (26)

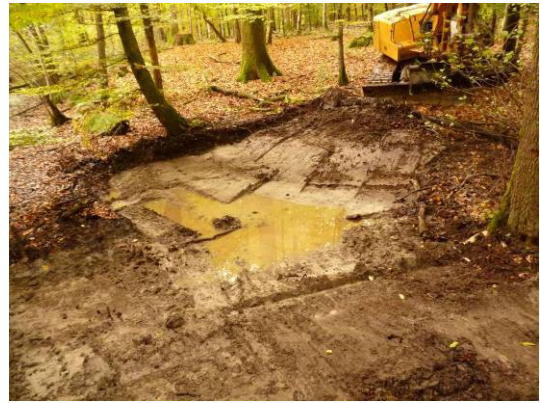
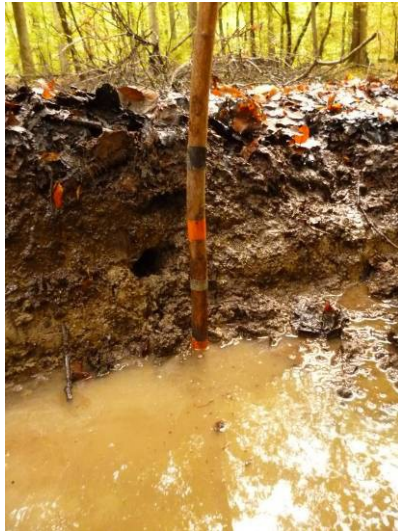
In der Mardelle ist der Humus und die Blätterlage allenfalls 15 bis 20 cm dick. Die frisch gefallen, oberen Laubschichten liegen locker und lassen sich einige cm zusammendrücken. Darunter liegen Lehmschichten, die durchsetzt sind mit hellen, millimetergroßen Körnchen. Das eingesickerte Wasser enthält Feinteile aus dem hellbraunen Lehm Boden. (41)

Im freigelegten Boden unter der Humus- und der humösen Lehmschicht liegt eine Ansammlung gleichdicker, parallel liegender Ästchen. Es könnte sich hier um ein anthropogenes Flechtwerk handeln. Die Baggarbeiten an dieser Stelle wurden abgebrochen. (48)

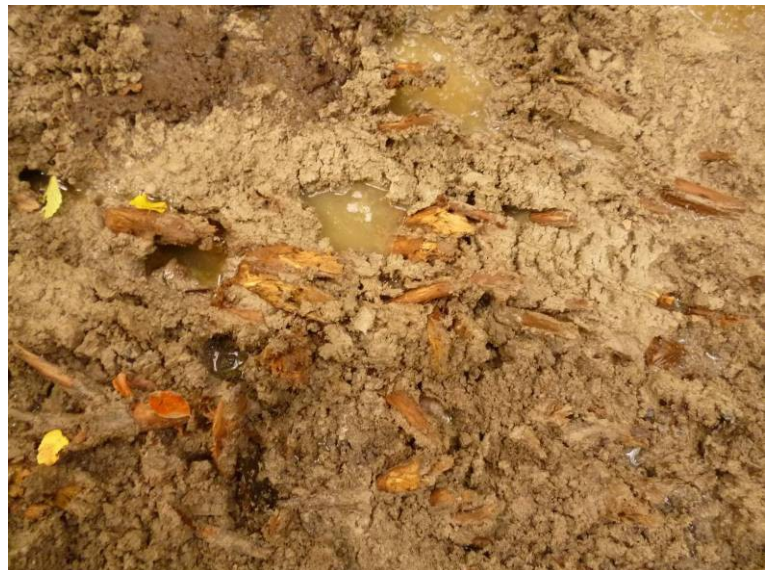
Die Stelle, an der die auffällige Astlage liegt wurde durch drei eingesteckte, oben zusammenlaufende Aststücke markiert, um eine nachträgliche Bewertung des Fundes zu erleichtern. Zunächst lagen die Ästchen über dem Wasser, wurden jedoch nach Entfernung eines stehen gebliebenen Bodenstückes zwischen Mardelle und seitlichem Fortsatz etwa 30 cm hoch überflutet. (50)

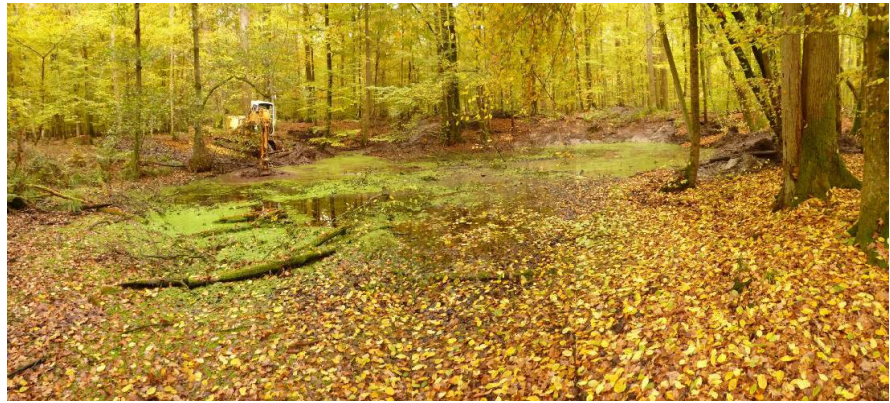
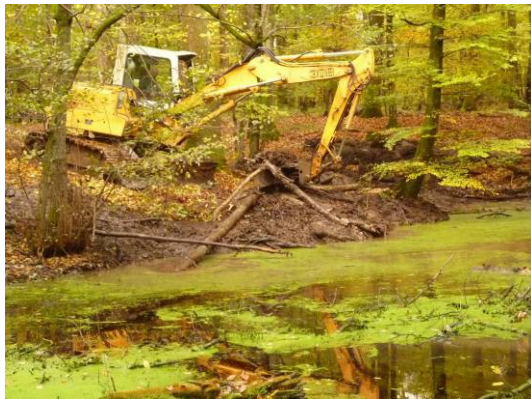
Auf der Nordseite der Mardelle liegen zahlreiche dünnere Stämme in der Mardelle und können weitgehend entnommen und oben im Wald abgelegt werden. (64)

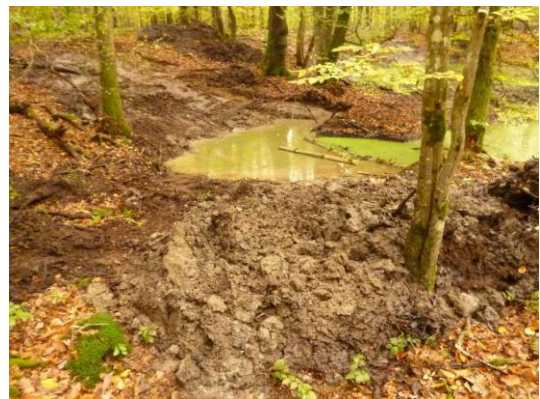
Das geförderte Material wird in Haufen am oberen Böschungsrand zwischen den dort stehenden Bäumen abgesetzt. (74)

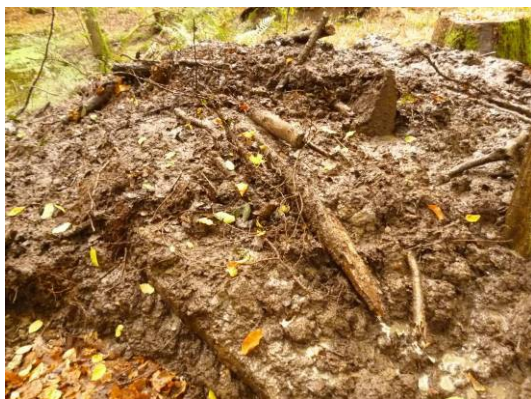
Im Detail wird der Umfang des Holzmaterials erkennbar. Ein großer Teil dieses Kronenmaterials fiel bei den Fällarbeiten im Winter 2011/12 in die Mardelle und blieb dort liegen. (75)

Die Böschung ist im unteren Bereich steil und weich, so dass der Bagger seine Reichweite von etwa 6 m nur teilweise ausnutzen konnte, da er einen Abstand von der Wasserfläche halten musste. (80)

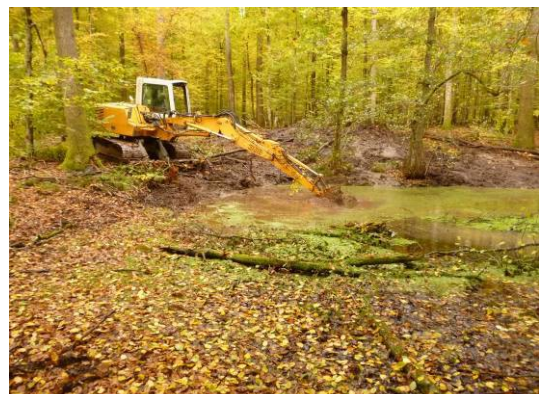
In der Böschung liegen 10 cm Humus und darunter humöser Boden. Darunter folgt ein trockener, krümeliger Lehm Boden, der mit zahlreichen, deutlich helleren kleinen Körnern durchsetzt ist. Der schlammige Boden aus der Mardelle wird die flache Böschung auf der Südseite hochgezogen, so dass der trockene Boden in seinen oberen Bereichen hier deutlich durchnässt wird. (90)

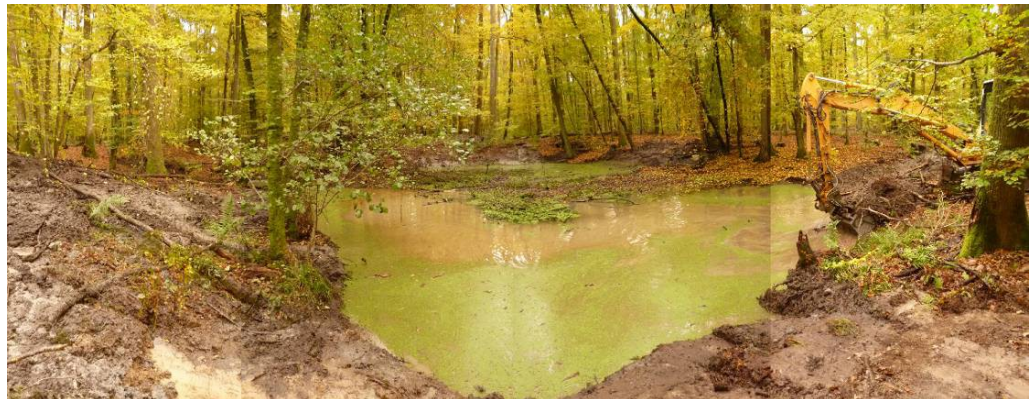
Eines der geförderten Bretter sieht mit zwei Löchern so aus, als sei es bearbeitet worden. Das Holz erweckt den Eindruck, als habe es schon länger im Wasser gelegen. Der hellbraune Teil des Aushubs stammt aus der dünnen, humösen Schicht, die mit 10 bis 15 cm Dicke auf den Böschungen liegt. (03)

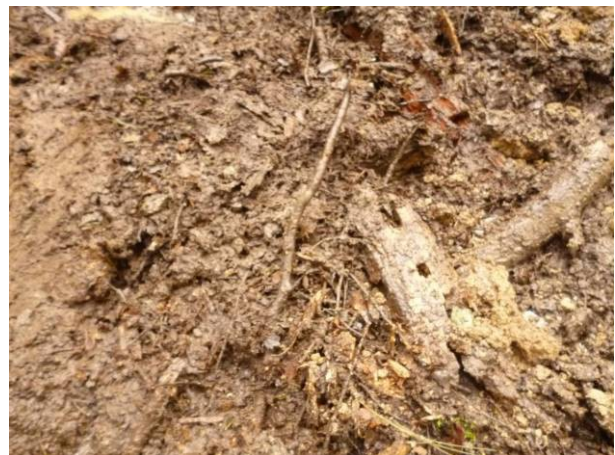
Der sehr nasse Schlamm, durchsetzt von ganzen Bäumen und zahlreichen Ästen, fließt auseinander. Das Wasser fließt in den Spuren des Baggers ab. (09/10)

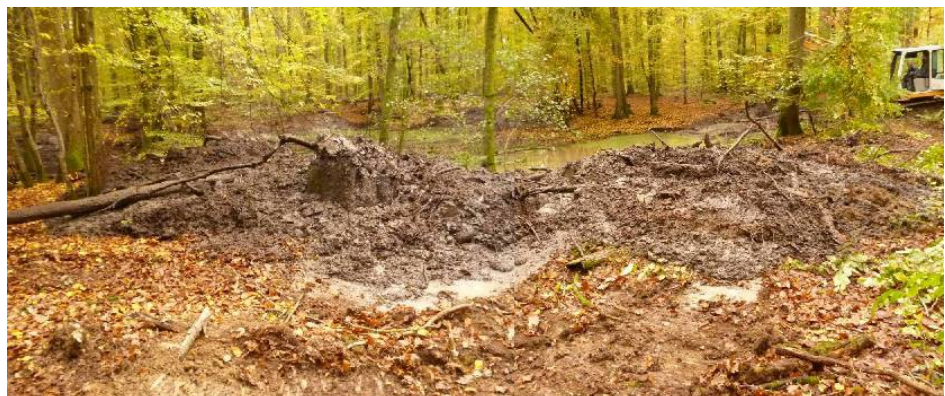
Der Wasserspiegel in der Mardelle ist durch die Baggerarbeiten und die Vergrößerung der Wasserfläche um etwa 15 cm gesunken.

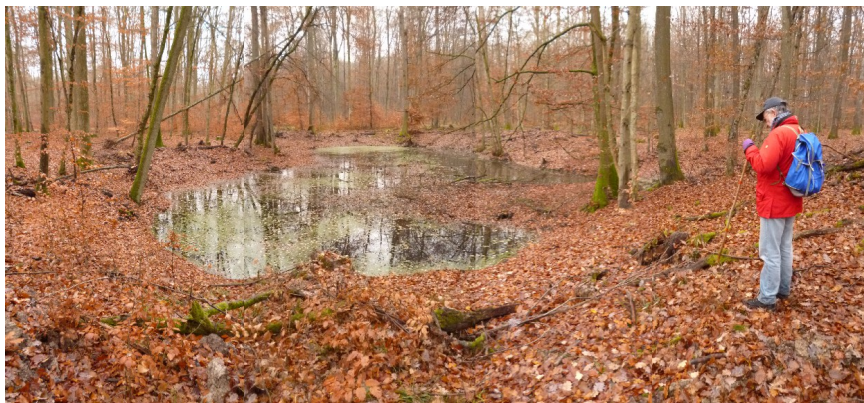
Der Wasserstand in dieser Mardelle hat sich seit Beginn der Baggerarbeiten nicht verändert. Auf der Wasserfläche schwimmen nur noch stellenweise Wasserlinsen, die zuvor die Wasserfläche weitgehend bedeckt hatten.

Die umfangreichen Faulschlammlager, die rund um die Mardelle entstanden sind, sind weitgehend unter einer Laubschicht verschwunden. An einzelnen Stellen haben sich im Aushub Kanten gebildet oder erhalten, die nun als schwarze Ränder aus dem Laub schauen. Ebenfalls erkennbar sind die schwarzen Holzstämme, die aus dem Wasser gezogen wurden. An dieser Mardelle fällt der vernässte Bereich in den tiefen Fahrspuren einer Rückegasse durch den Ablaufgraben auf. Der hat nun weiteren Wasserzulauf aus dem Faulschlamm bekommen, der in diese Richtung hin entwässert hat.

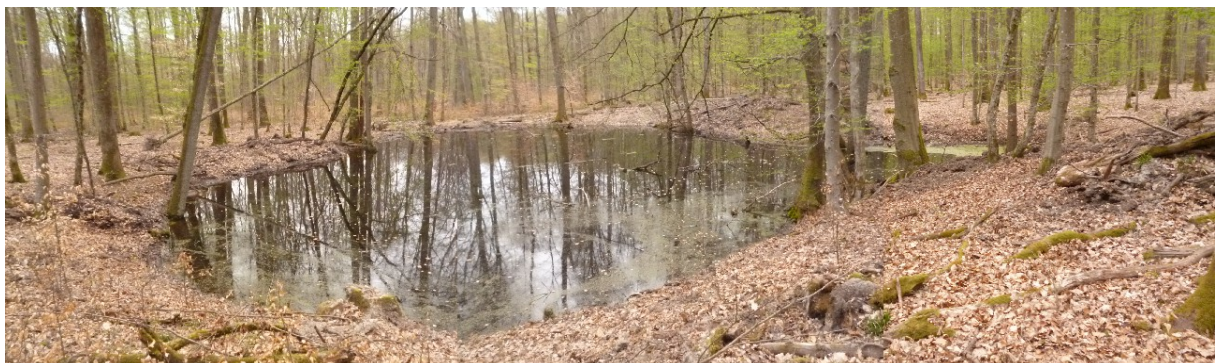
Die Mardelle steht randvoll, der große Riegel der quer im Ablauf liegt, ist wirkungsvoll. Dennoch steht Wasser im Ablaufgraben dahinter, es drückt unter dem Wall durch und läuft in die tiefe Spur der Rückegasse.

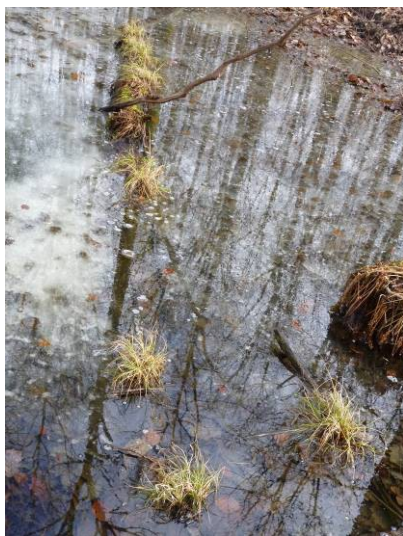
Auf der Eisfläche steht im Februar 2012 Wasser. Am Rand ist das Eis 50 bis 80 cm weit von einer dichten Laubschicht bedeckt. Der Eiskörper endet abrupt mit einer Kante, daneben sinkt man etwa 20 cm in den aufgefrorenen Boden mit lockerer Laubbedeckung ein. Im Wasser liegt ein mit zahlreichen Grasbüscheln bewachsener Stamm, daneben stehen drei Stümpfe von Erlen. An der Wasserlinie wachsen zahlreiche Erlen, Eichen

und eine ältere Buche.

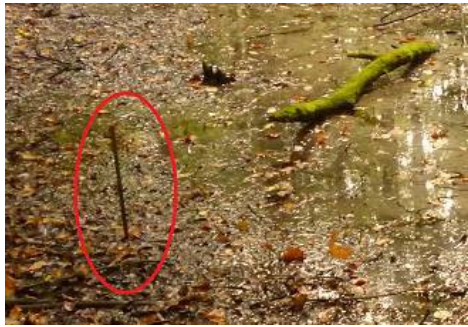
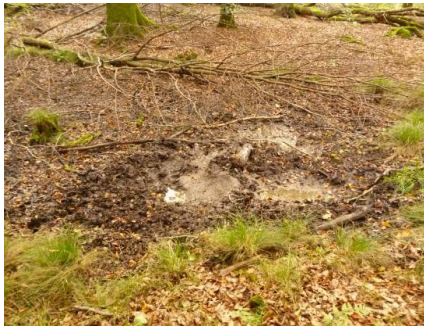
Nach dem Ortstermin mit der Baufirma im September 2014 ist es bei einem Besuch dieser Mardelle nicht einfach, ans Wasser zu kommen. Die Laubdecke am Rand der Wasserflä-

che ist dicht und stinkt faulig - modrig. Im Wasser steckt ein Kunststoffstab, von dem etwa 45 cm herausschauen. Es hat den Anschein, als seien da einige Striche dran. Am Rand beträgt die Wassertiefe 5 cm unter dem Laub, darunter liegen mindestens 60 cm weicher Boden, in den sich eine Sonde ohne große Mühe eindrücken lässt. Auf Teilen der Wasserfläche schwimmt eine Kahmhaut.

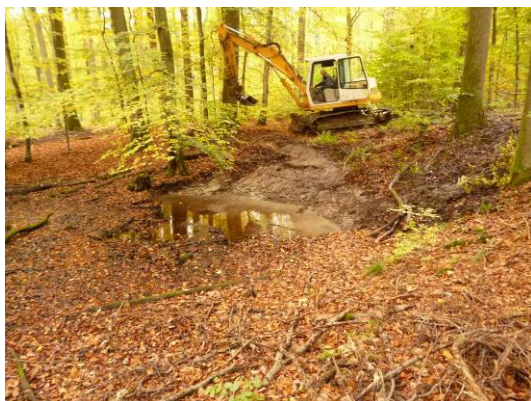
Die Wasserfläche der Mardelle liegt unter einer dichten, schwimmenden Blätterschicht, in die Äste eingebettet sind, die durch die Blätterlagen oben gehalten werden. (22)

Die Blätter, die im Wasser liegen sind rostrotbraun, mit größerem Rotanteil als die frisch gefallenen Blätter. Die freigelegte Wasserfläche färbt sich recht schnell hellbraun durch die Feinteile die aus dem Lehm der Böschung ausgespült wurden. Dort ist die Humusaufgabe 15 cm dick. (24)

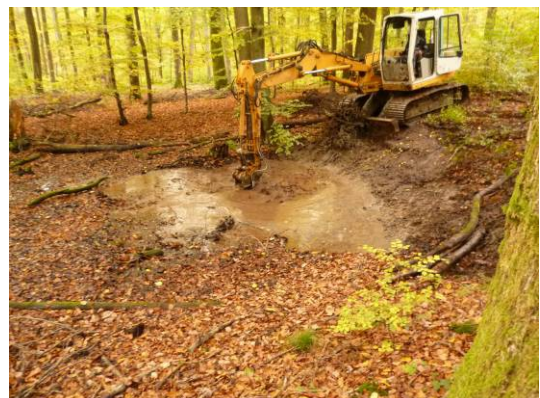
Der Stumpf einer schon vor langem umgefallenen Erle lässt sich mit großem Aufwand entfernen. (28/29)

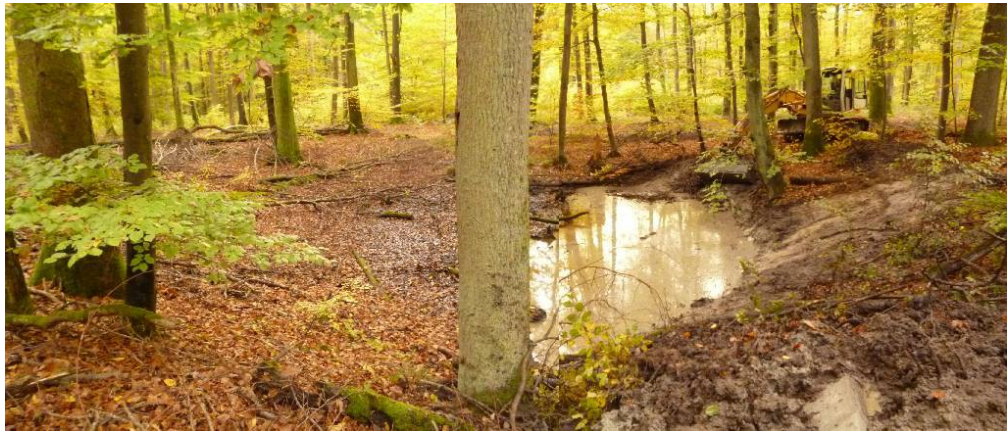
Lehm bricht mit deutlicher Kante. (30)

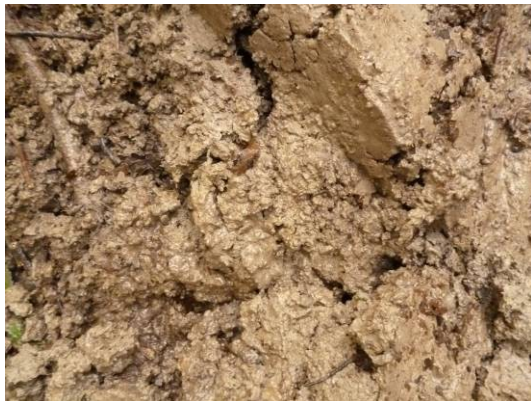
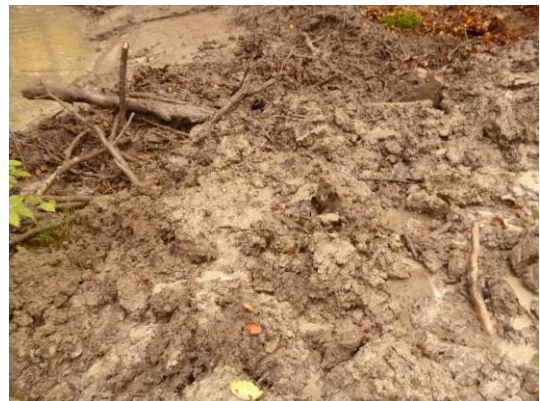
Zahlreiche Ästchen sind im Faul-

schlamm enthalten. (32)

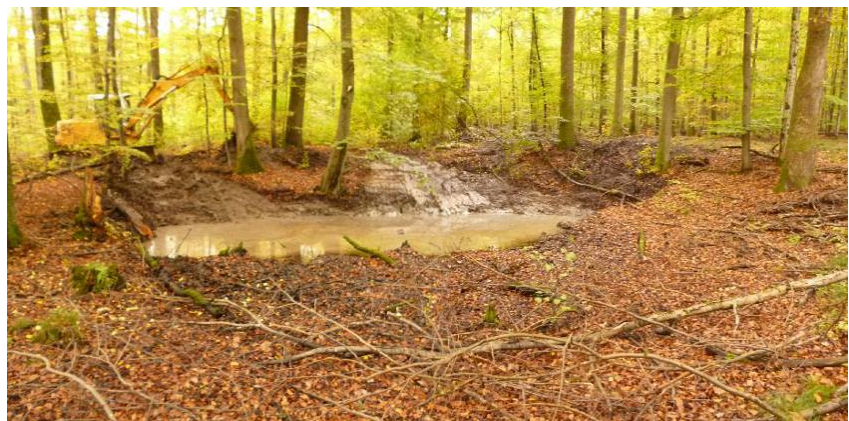
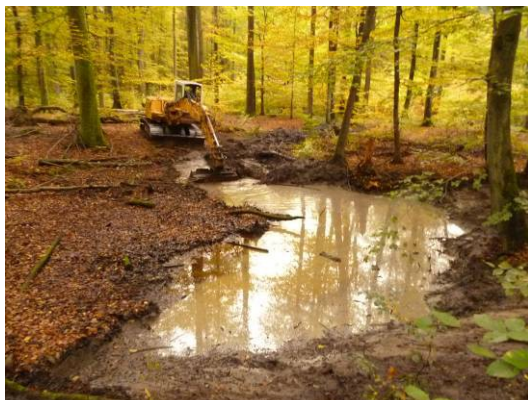
Die Böschung wird geschält und glatt gedrückt. Der Ablauf wird zugesetzt. Nach dem Umsetzen des Baggers muss zunächst umfangreich Kronenholz oben am Böschungsrand weggeräumt werden, erst dann kann die Böschung befahren werden. Unter dem hier recht dünnen Faulschlamm liegt Lehm, durch eingelagertes humöses Material dunkelgrau verfärbt. (46)

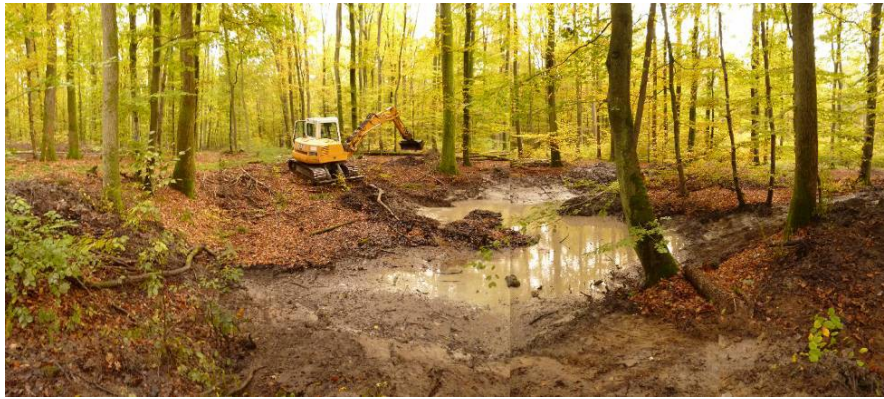
Durch die umfangreiche Faulschlammmentnahme sinkt der Wasserspiegel in der Mardelle weiter. Der zu Beginn ausgebagerte Bereich fällt trocken. (54/57)

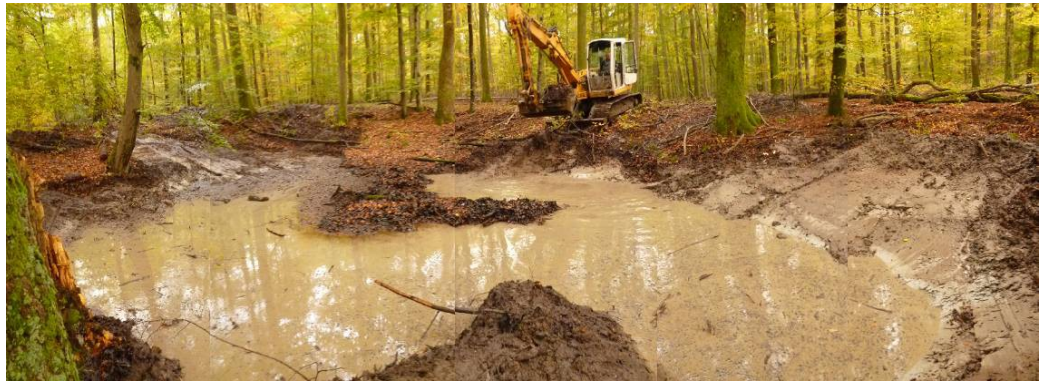
Eine Insel bleibt wegen eines die Baggararbeiten einschränkenden Baumes und der hier

steilen Böschung stehen. (62/66)

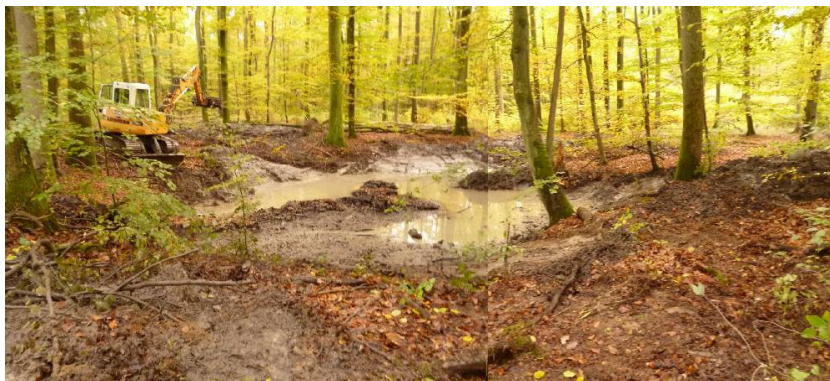
Ein großer Wurzelstock wird entfernt, ein weiterer steht zu weit innen, er bleibt. Die Arbeiten werden um 16:30 Uhr beendet. Es dämmt bereits. (75/76)

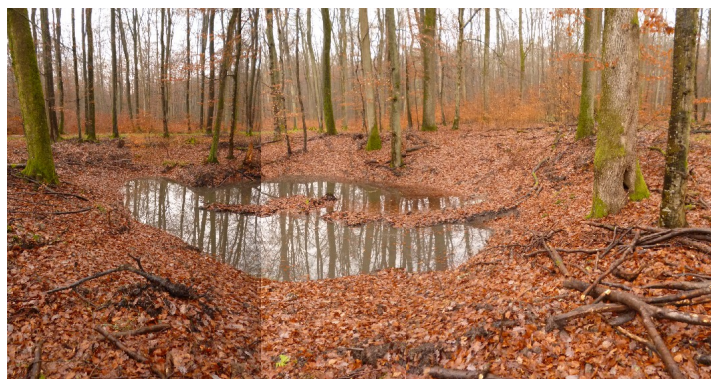
Der abgelagerte Aushub ist mit Laub bedeckt, das die Bodenstrukturen weitgehend kassiert. Vereinzelt schauen schwarze Äste und Stammstücke aus dem Faulschlamm. Gerade noch sichtbar ist der mit grünem Kunststoff ummantelte Stab, der in der Mardelle steckt und durch die Arbeiten schräg gedrückt wurde. Gut erkennbar ist der nun umfangreich verschlossene Ablaufgraben, der das Abfließen von Wasser verhindern wird.

Im April 2015 gibt es eine einheitliche Wasserfläche, die Mardelle ist randvoll gefüllt.

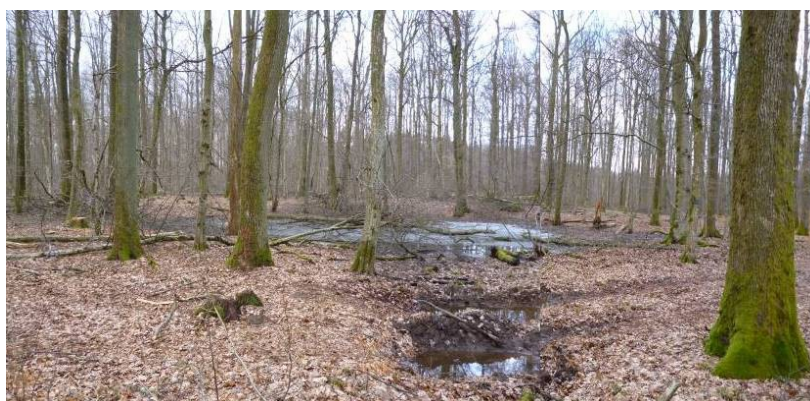
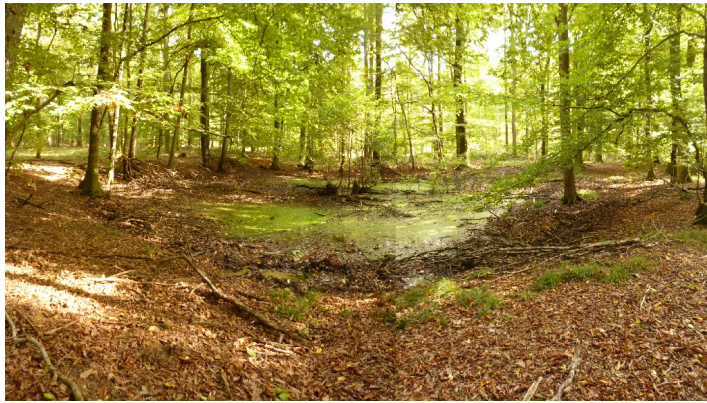
Beim Ortstermin schwimmen auf der Mardelle flächendeckend Wasserlinsen, so dass vom Wasser, außer in einigen großen Suhlen, nichts zu sehen ist. Im Wasser und auch außen herum liegt reichlich Totholz, die Reste der Baumfällarbeiten des Winters 2011/12. In der Mardelle liegt eine Insel, auf der Erlen wachsen.

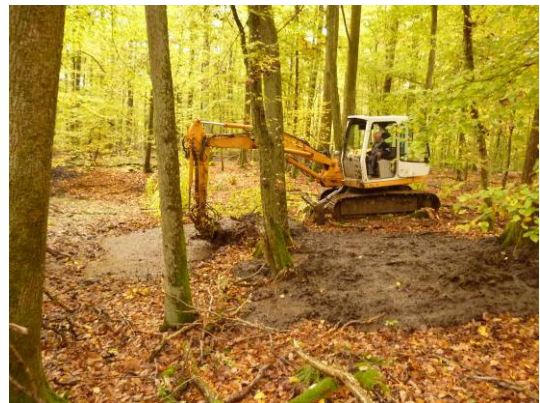
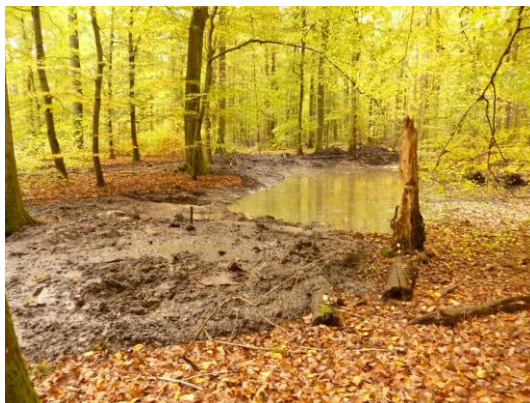
Aus der Mardelle mit ihrer offenen, teilweise mit Wasserlinsen bedeckten Wasserfläche waren bereits umfangreiche Mengen an recht flüssigem Faulschlamm entnommen worden. Der konnte zwischen den weit stehenden Bäumen ausgebreitet werden. (97)

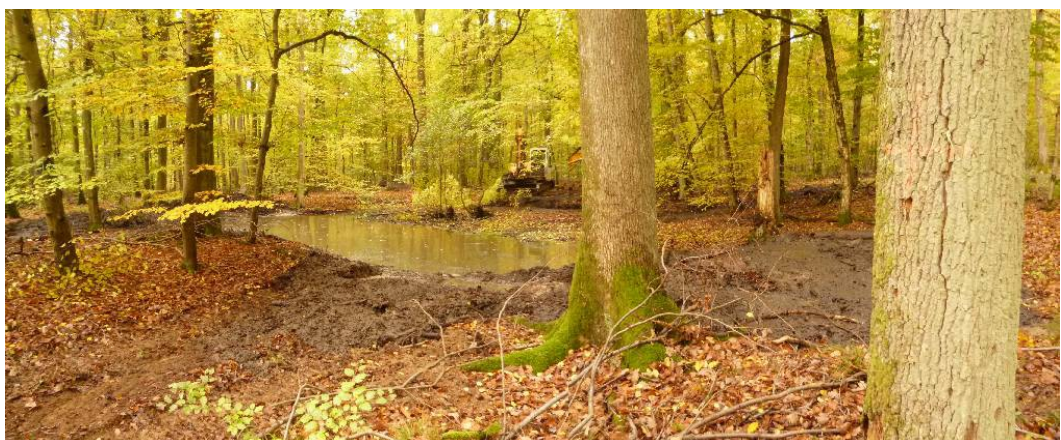
Gegen 11:15 Uhr ist eine Seite der Mardelle bereits bearbeitet. Der Bagger räumt Holz weg auf der anderen Seite (98/99)

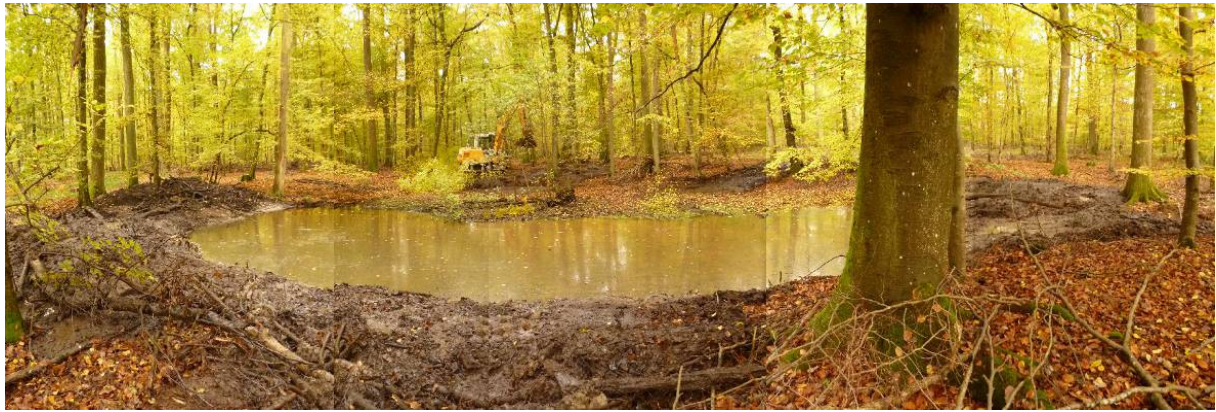
Es ist bereits eine große, zusammenhängende Wasserfläche entstanden. (00/04)

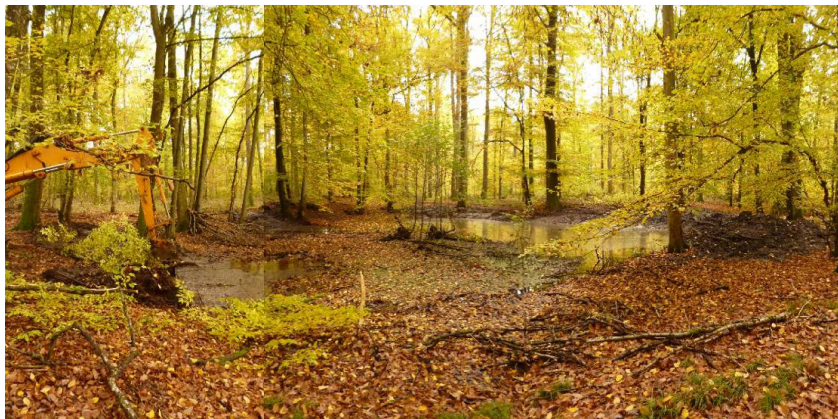
In der Mitte der Wasserfläche bleibt eine Insel, mit Stümpfen alter Erlen aus denen junge Triebe wachsen. (07/09)

Der dunkle Faulschlamm enthält zahlreiche Ästchen und Aststücke. Durch den hohen Wassergehalt des Faulschlammes reicht das aber nicht zu dessen Stabilisierung. (11)

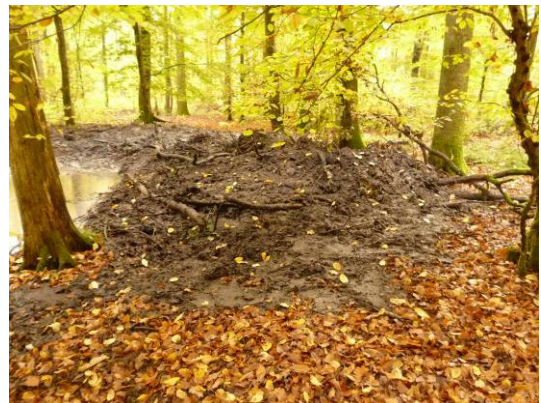
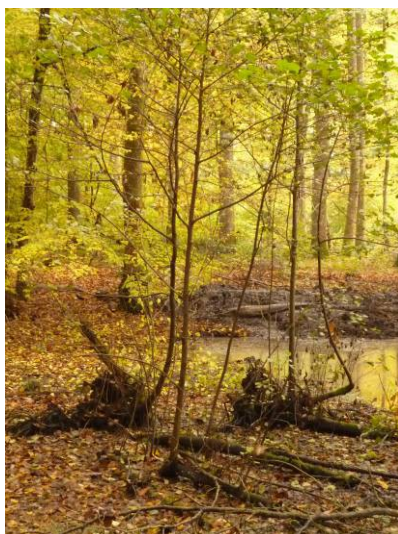
Auf der verbliebenen Insel bleiben mehrere junge Erlen-austriebe aus älteren Wurzelstöcken stehen. Die erste Baumgeneration ist abgestorben, die Stämme sind abgebrochen. (12)

Im Zuge der Arbeiten ist der Wasserspiegel etwas gefallen, so dass Randbereiche der Mardelle nun trocken liegen. Durch das gelegentliche Anstoßen von umstehenden Buchen fällt gelb verfärbtes Laub auf die Wasserfläche. Der Bagger zieht den Faulschlamm die Böschung so hoch, dass diese gleichmäßig schwach geneigt bleibt. (14)

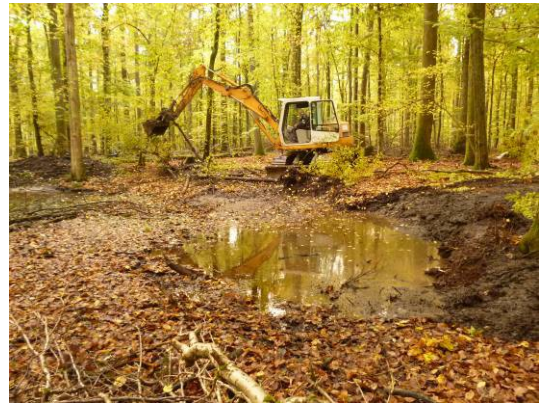
Gegen ½ 12 Uhr ist ein großer Teil der Mardelle bearbeitet. (16/21)

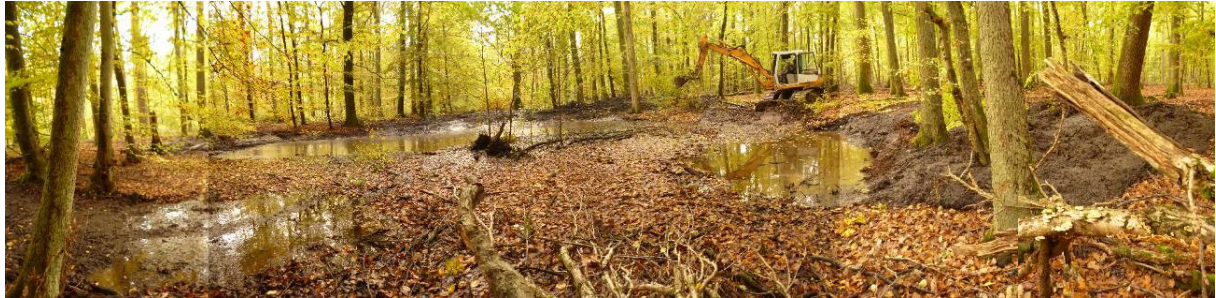
Ein Teil der Mardelle kann nicht geräumt werden, da hier große Bäume dicht stehen und die Böschung steil ist. (25/28)

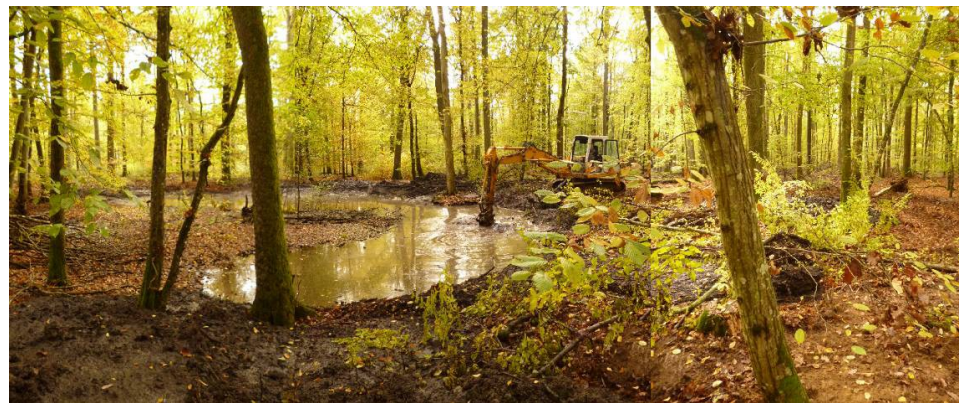
Das ausgehobene Material hat recht unterschiedliche Färbung und Konsistenz. Zum Teil ist es stichfest und enthält noch unvermoderte Holzreste, vermutlich Wurzeln nicht mehr vorhandener Bäume. (29)

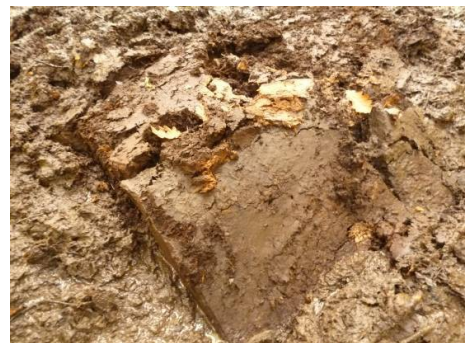
Dann gibt es dünnflüssige schwarze oder dunkelgraue Massen (30), mit teilweise beachtlicher Dicke. Sie fließen nach dem Absetzen schnell auseinander. Daneben liegt rotbrauner lehmiger Aushub. (31)

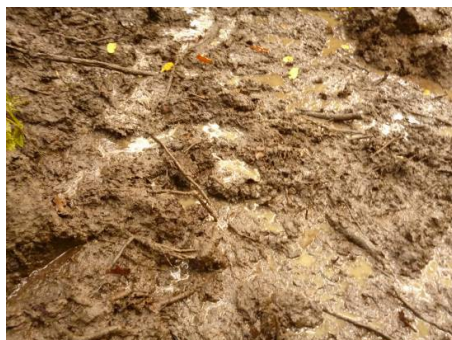
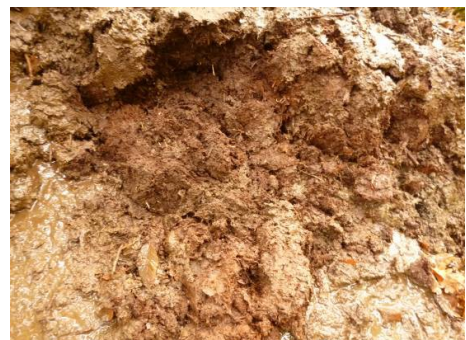
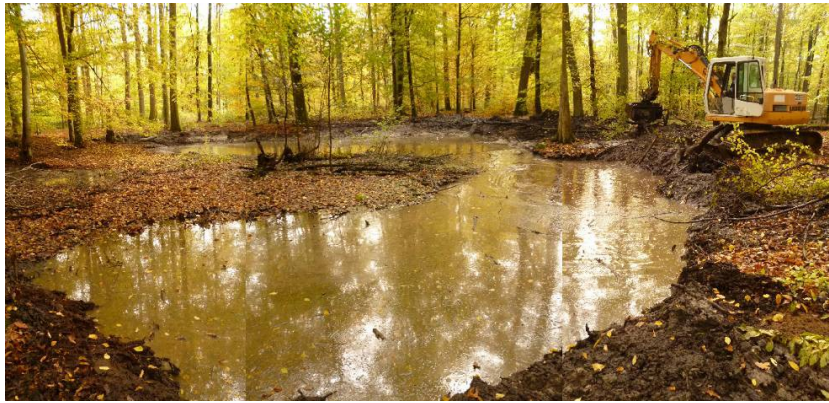
Der Aushub wird zum Abschluss der Arbeiten an dieser Mardelle hinter dem oberen Böschungsrand der Mardelle etwas ausgebreitet. (32/34)

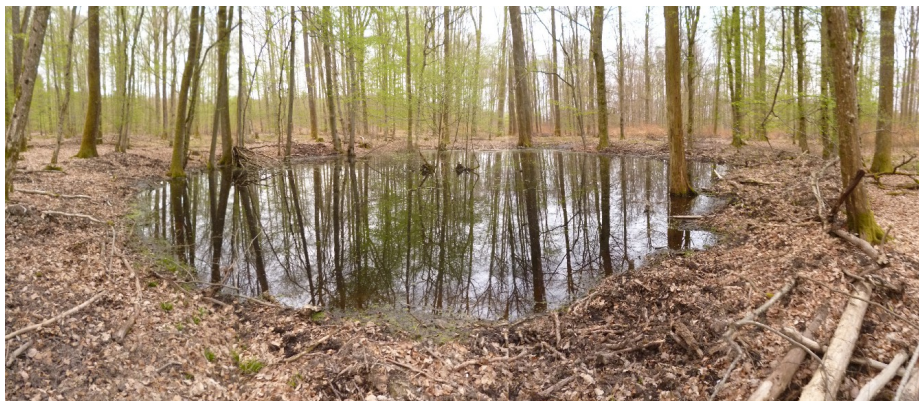
Die Mardelle ist randvoll mit Wasser gefüllt. Das Wasser steht so hoch, dass von der Insel nichts zu sehen ist. Der durch einen Damm versperrt Ablauf ist trocken. Das Wasser läuft über den Rand ab an einer

niedrigen Stelle, an der kaum eine Böschung vorhanden ist. Hier liegen einige Suhlen um eine dicke Erle herum. In der Mardelle steht ein Graureiher.

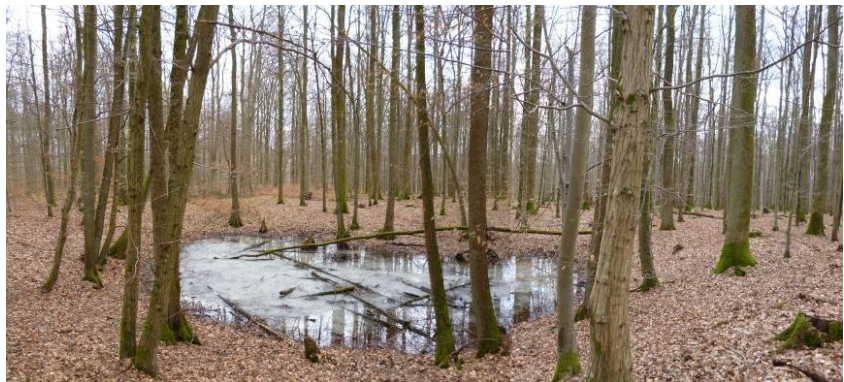
Die Wasserfläche der Mardelle ist nierenförmig, an der Einschnürung wachsen mehrere Erlen. Die Mardelle ist auf allen vier Seiten von einer flachen Böschung umgeben. Auf der Südseite setzt der Abfluss fast 1 m oberhalb des aktuellen Wasserspiegels an.

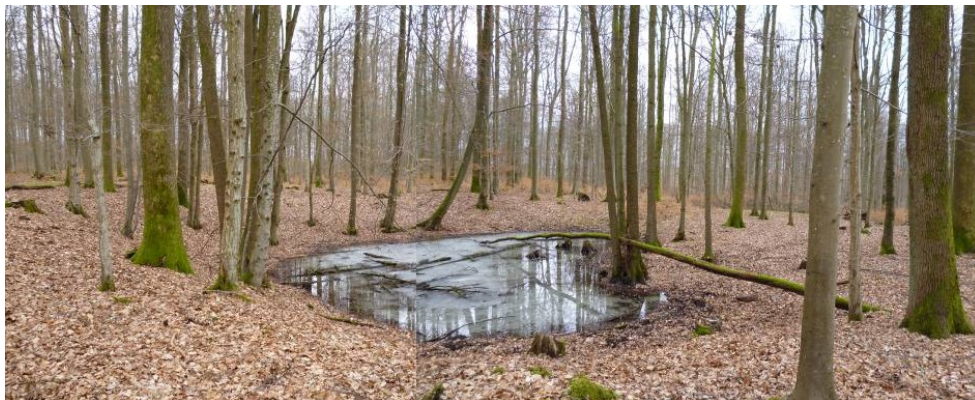
Auf der ebenen Eisfläche der Mardelle stehen im Februar 2012 einige cm Wasser. Am Rand ist das Eis 50 bis 80 cm weit von einer dichten Laubschicht bedeckt. Der Eiskörper endet abrupt, daneben sinkt man etwa 20 cm in den lockeren, aufgefrorenen Boden ein.

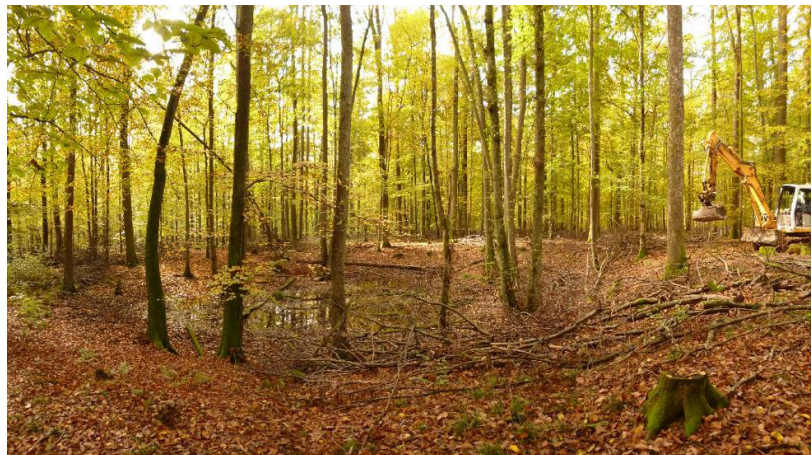
Eine Wasserfläche ist in dieser Mardelle deutlich aus zumachen, zahlreiche frisch gefallene Blätter schwimmen auf ihr. (40/41)

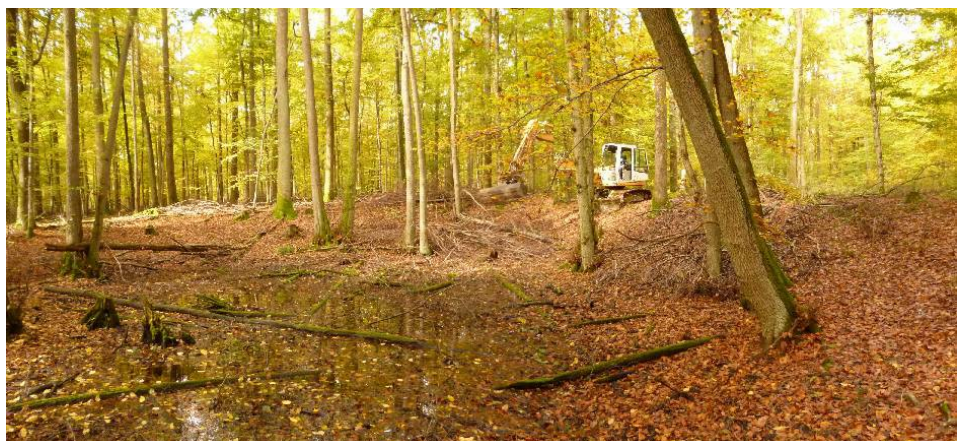
Recht viel von dem schon längere Zeit in der Mardelle liegenden Totholz ist zu entfernen. Es sind sowohl Äste als auch schlanke Stämme. (43/45)

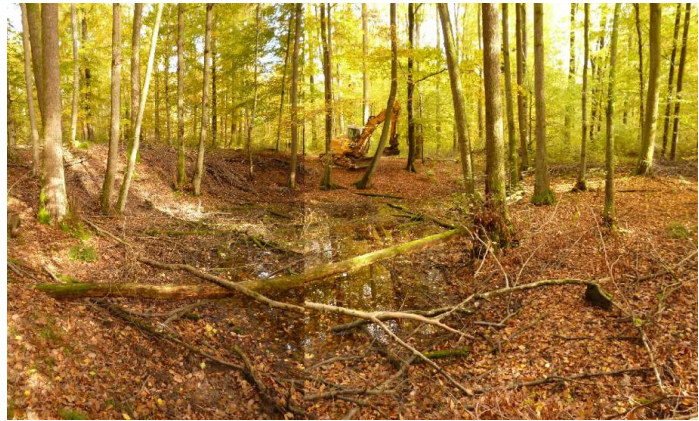
Die Baggerarbeiten gestalten sich schwierig, da einerseits dicht stehende Bäume, andererseits eine teilweise recht steile Böschung das Heranfahren an die Wasserlinie erschweren oder gänzlich verhindern. (49)

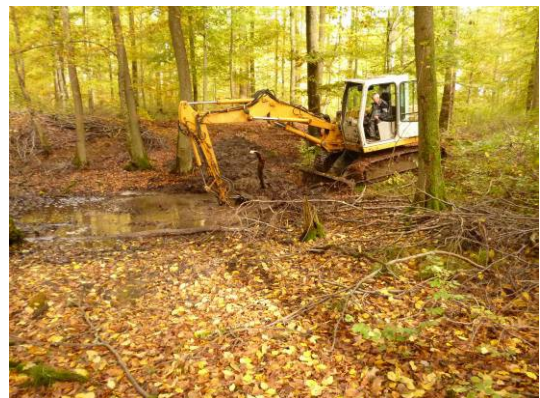
Nach 20 Minuten ist bereits eine offene Wasserfläche zu sehen. Der Faulschlamm in dieser Mardelle ist nur wenige Dezimeter dick, darunter liegt ein hellbrauner Lehm. (53)

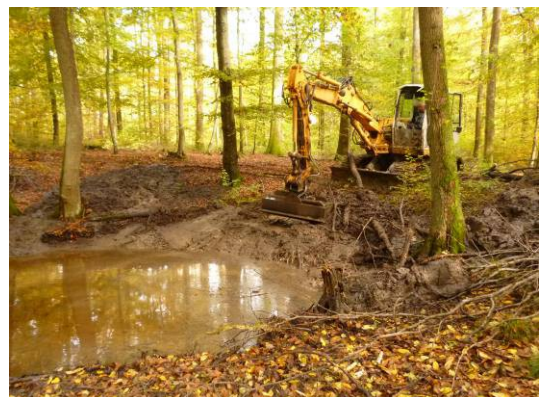
Dieser Lehm hat eine andere Konsistenz als der Faulschlamm. Nur die oberen Zentimeter sind weich und flüssig, der tiefer liegende Lehm klebt zäh an der Baggerschaufel und bleibt so liegen, wie er sich von ihr löst. (54)

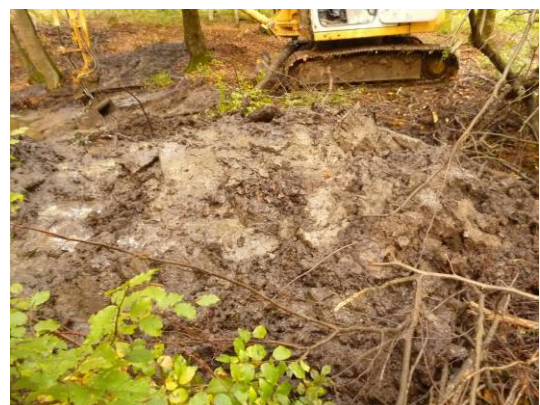
Die Arbeiten werden durch dicker Bäume am Rand der Wasserfläche und durch große Baumstümpfe im Wasser behindert. Die Wurzeln der Baumstümpfe reichen weit unter die Faulschlammzone, so dass sie belassen werden. (71/72)

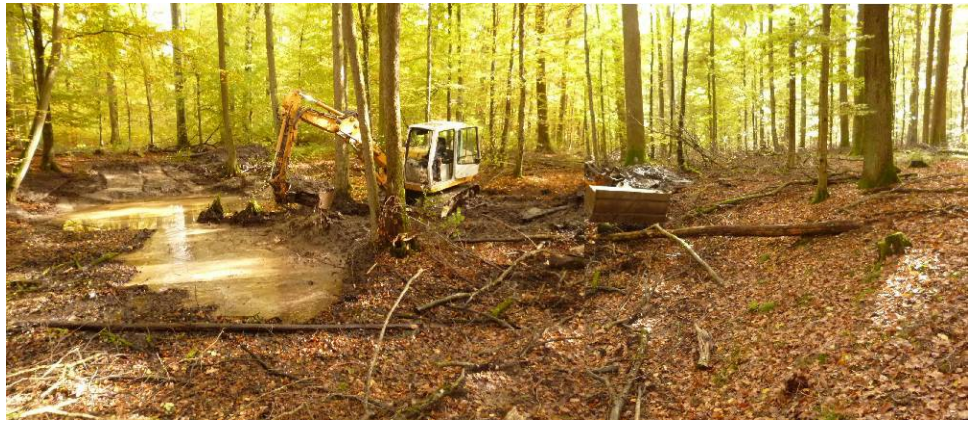
Teilweise wird die Böschung um verbleibende Schwarzerlen herum so verzogen, dass nur wenig Material entfernt wird, um die Stabilität nicht zu gefährden. Hier werden zunächst der ufernahe Bereich bearbeitet, bevor weiter innen, dann unter Wasser, weiterer Faulschlamm ausgebaggert wird. (89/91)

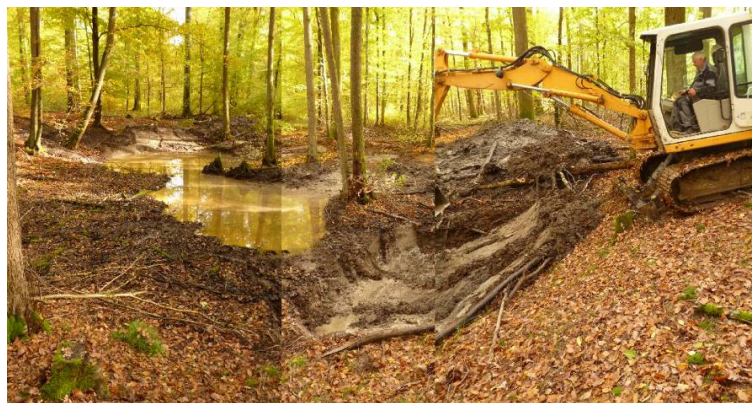
Aus dieser Perspektive erscheint die Wasserfläche kleiner als sie ist. An der Stelle im Vordergrund konnte nicht gearbeitet werden. (93/96)

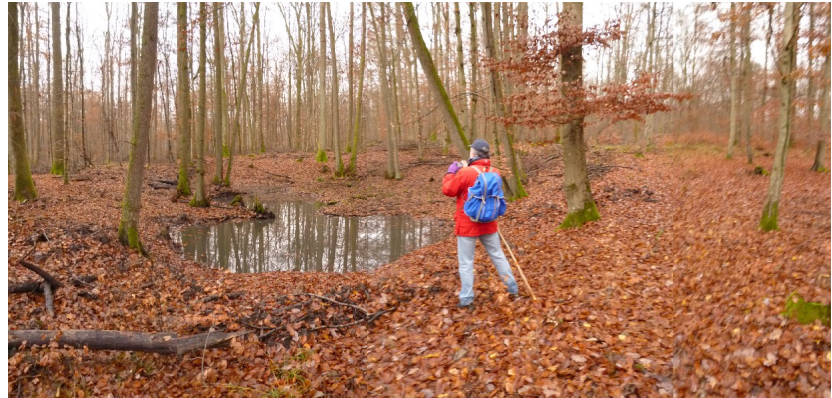
Auch bei dieser Mardelle lässt sich feststellen, dass der Wasserspiegel unverändert ist und das Laub die Faulschlamm Massen gnädig bedeckt. Das ist nicht sofort erkennbar, man merkt das aber recht schnell beim Reintreten, die wasserhaltigen Massen sind nicht trittfest, sehr weich bis dickflüssig.
